CUADERNOS TÉCNICOS

Casa do Deán - Oficina de Atención al Peregrino

Oficina Técnica - Taller de Proyectos
Consortio de Santiago

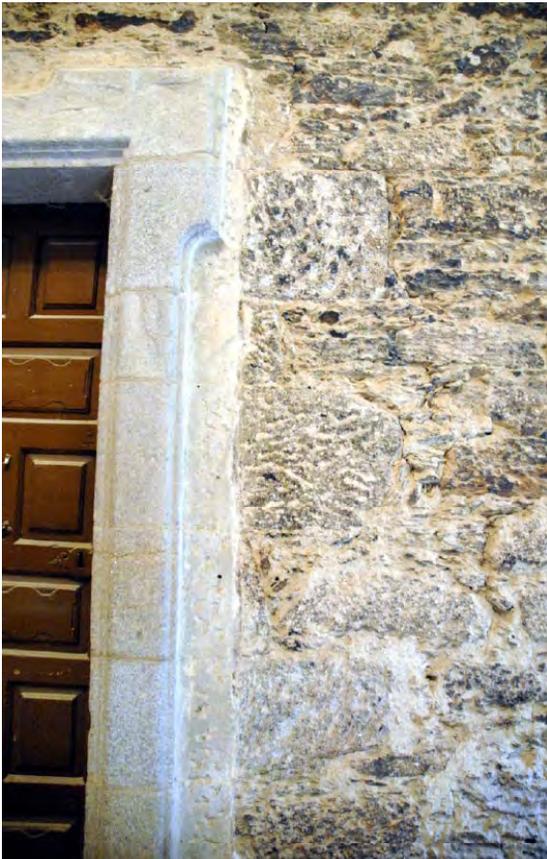
alguna de las patologías del muro: desprendimiento de placas en la zona derecha del dintel de la imagen

“Hemos detectado que los principales mecanismos de deterioro vienen ocasionados por la presencia de sales en disolución. La cristalización salina depende de la permeabilidad de la piedra y de su capacidad para retener agua con sales disueltas, estas aumentan hasta 20 veces su volumen al cristalizar e hidratarse.”

El informe recoge de manera detallada cada una de las patologías observadas en los distintos paramentos del zaguán y concluye que el origen de todas ellas está en la infiltración de agua ya sea directamente a través de la fachada por grietas o desde el subsuelo. Como no es posible intervenir directamente sobre el origen de las humedades, el proyecto apuesta por el saneamiento completo de los revocos y juntas, para la posterior aplicación de mortero de cal, altamente permeable a la humedad.

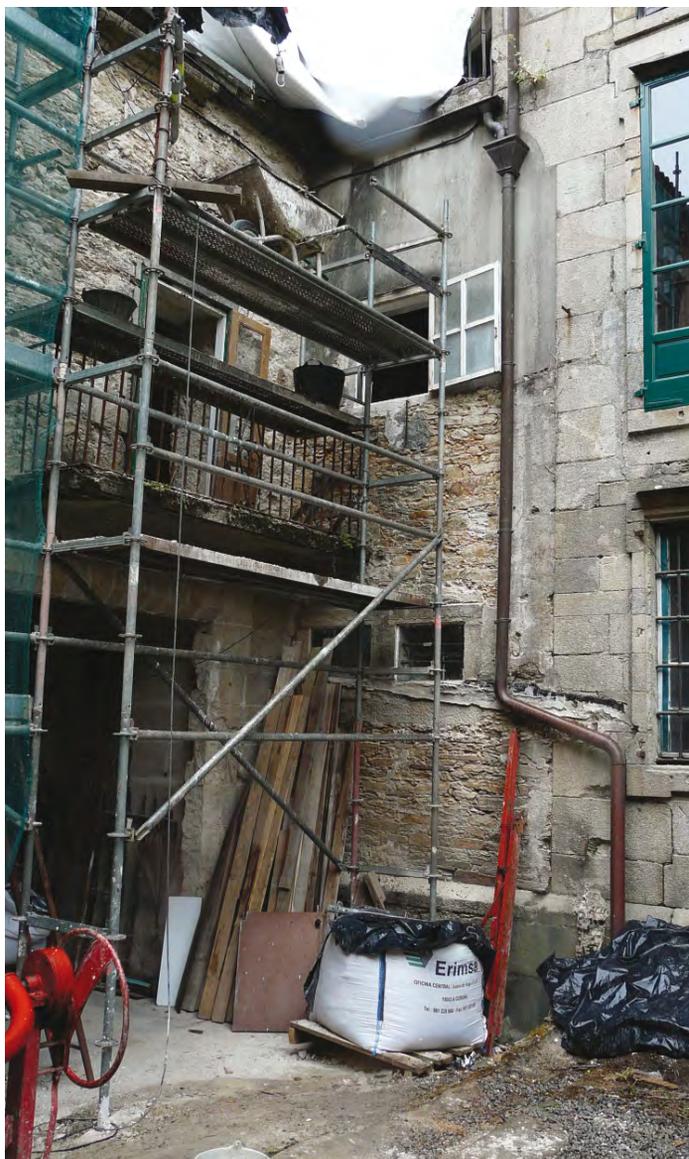
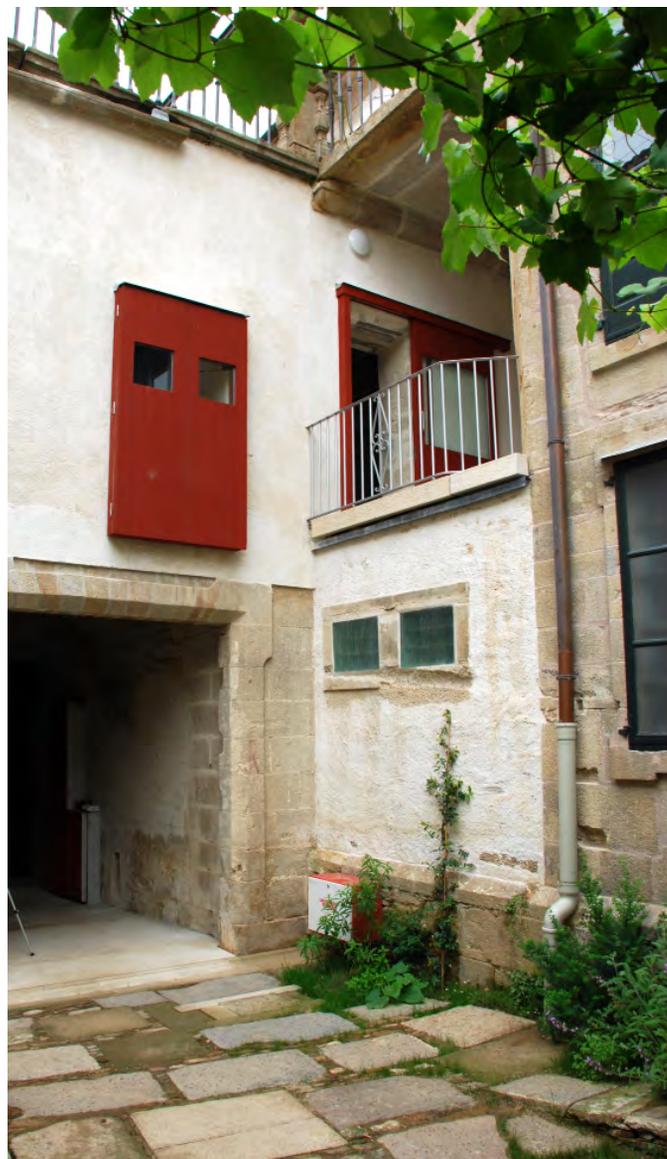
antes y después de la demolición del balcón de hormigón y cerramiento

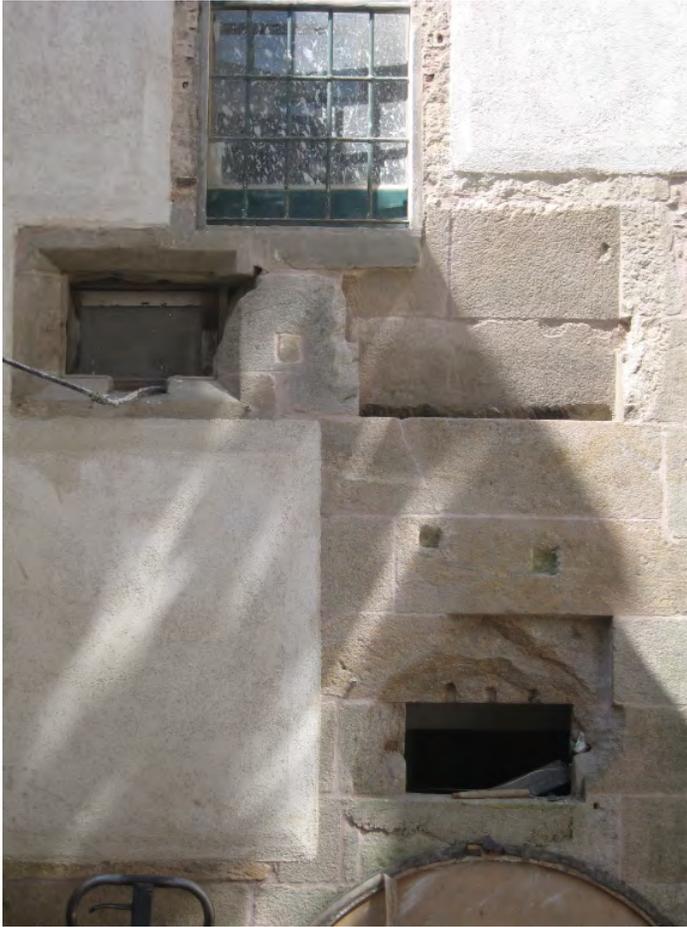
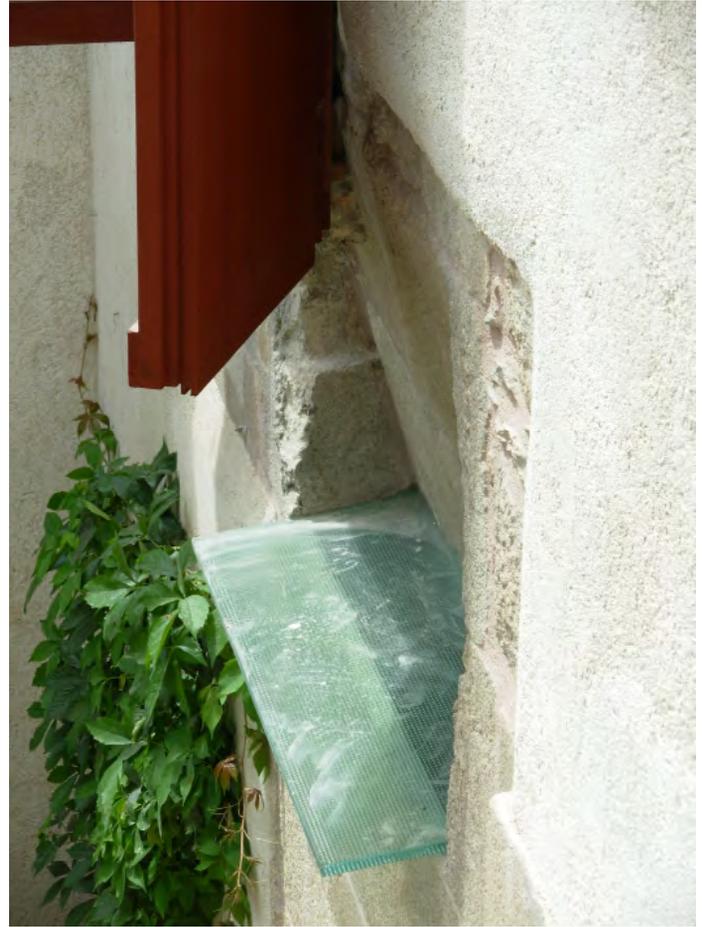
estado original del tiro existente en el muro del local comercial de la OAP y colocación de losa de vidrio durante la intervención

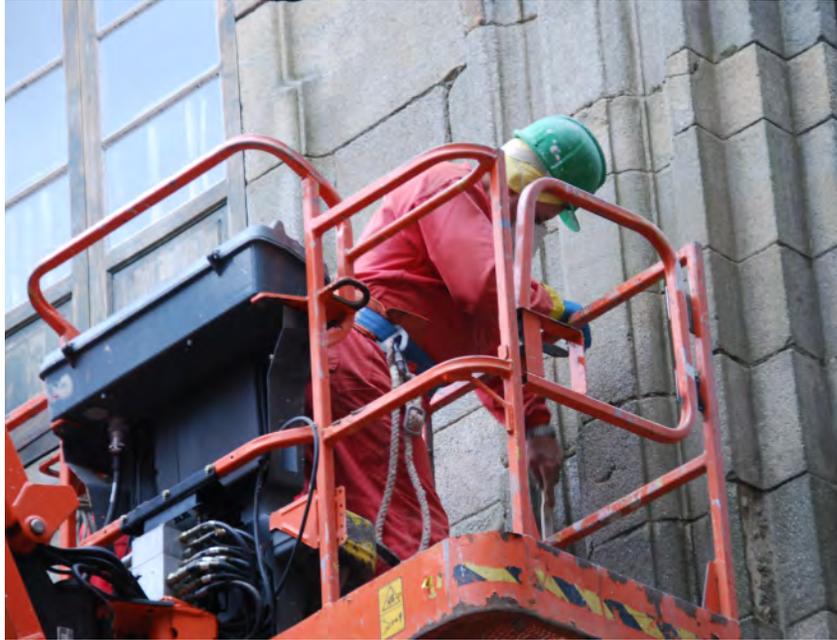
detalla de la limpieza de la fachada de sillera con cepillo

- Hacia la rúa do Vilar se procedió a la limpieza completa de la fachada mediante cepillo, evitando métodos agresivos como el del agua presión que deshacen la piedra. Además, se sanearon las juntas de la sillería y se aplicó un revoco de color similar al de la propia piedra.

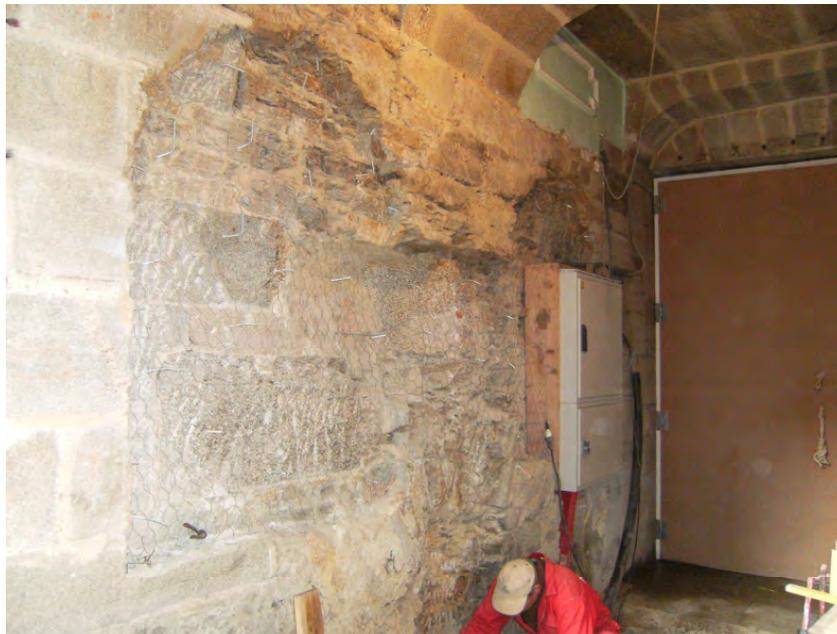
reconstrucción del paramento interior del paso de carruajes

- En cuanto al paso de carruajes, fue necesario reconstruir uno de sus paramentos para lo que se empleó un conglomerado de piedra y ladrillo machacado, tomado con mortero de cal y una pequeña parte de cemento.
