CUADERNOS TÉCNICOS

Programa de Edificios Tutelados, rúa do Medio, 65

Rúa do Medio, 65. La opción de la rehabilitación

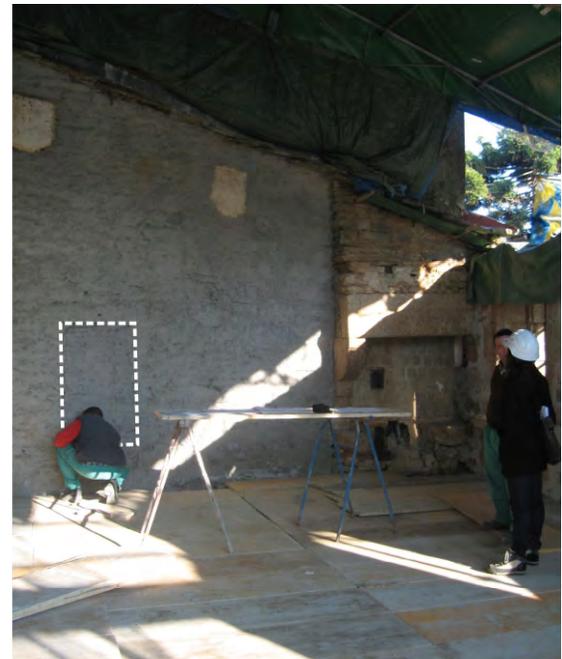
impronta de las ventanas que abrían a las medianeras

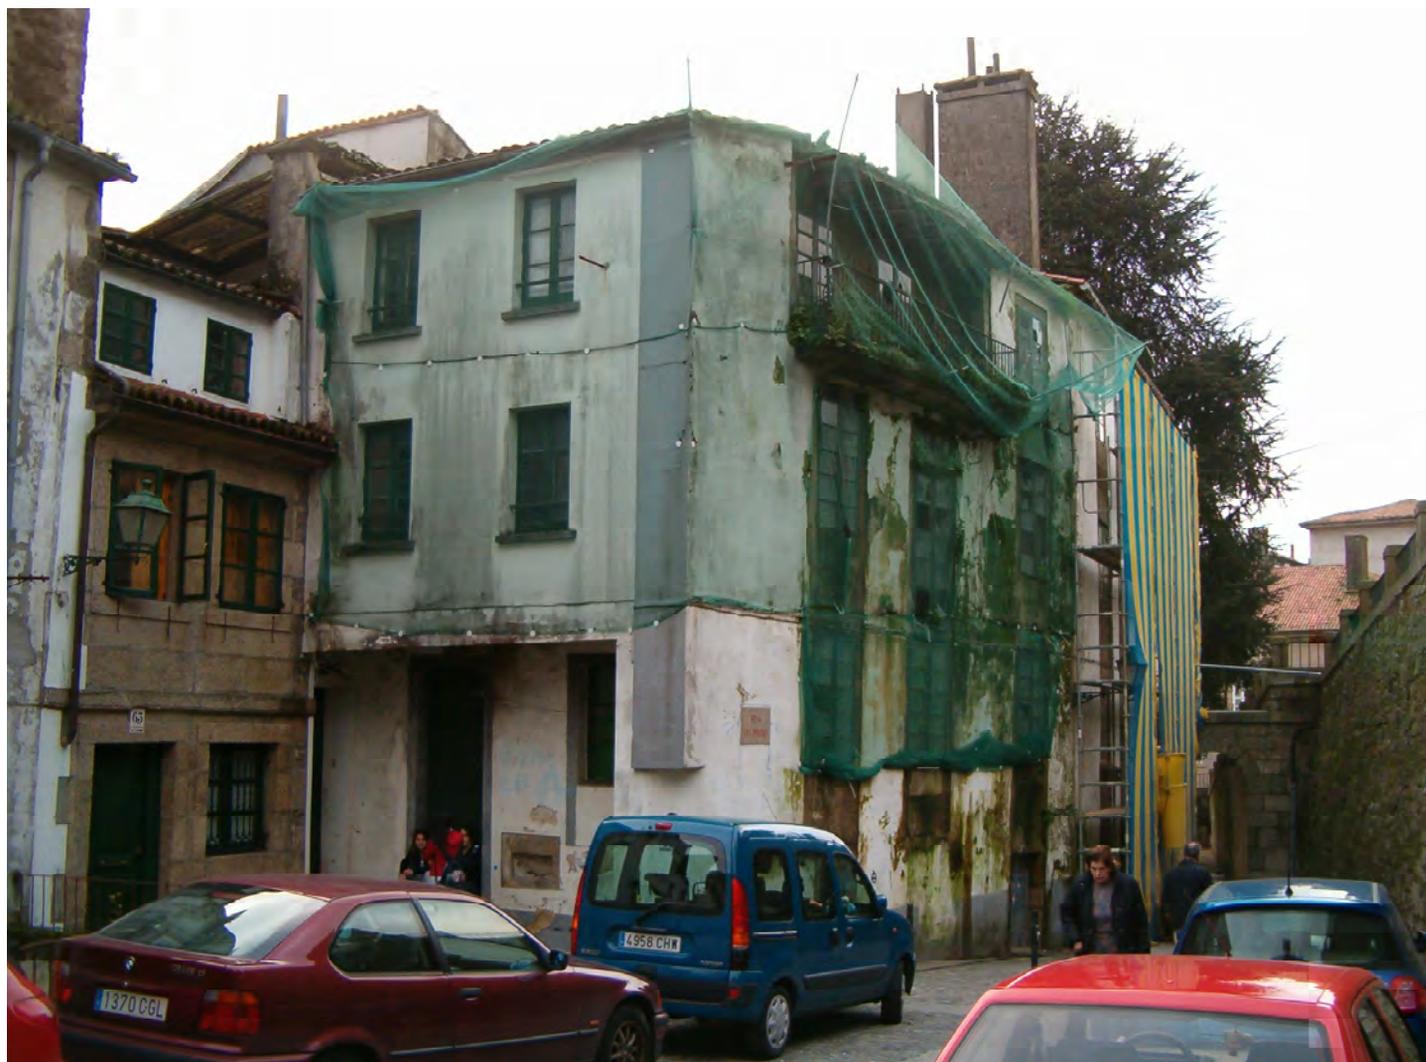
estado general del inmueble

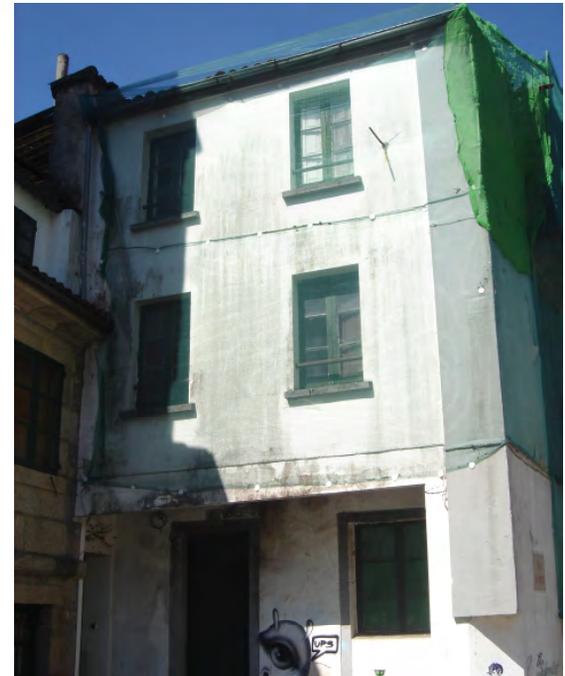
esta fachada en la planta primera y segunda estaba hecha con ladrillo y redondos de acero

Dada la baja calidad constructiva y el mal estado de la fachada sureste en las plantas primera y segunda fue necesario plantear una nueva solución para el cerramiento. Esta fachada, que sin duda había sido realizada en los últimos 40 años, estaba resuelta con una hoja de ladrillo simplemente revocada. El proyecto propone su eliminación y sustitución por un cerramiento ligero entramado de madera, que se remata al exterior con una fachada trasventilada de fibrocemento, y al interior con un entablado (*las especificaciones técnicas de esta solución se detallan en la axonometría adjunta).

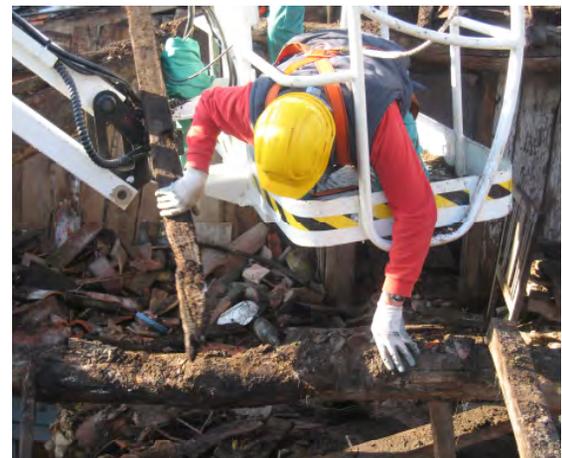
dado el mal estado estado de la cubierta los operarios tuvieron que trabajar desde la barquilla de una grúa

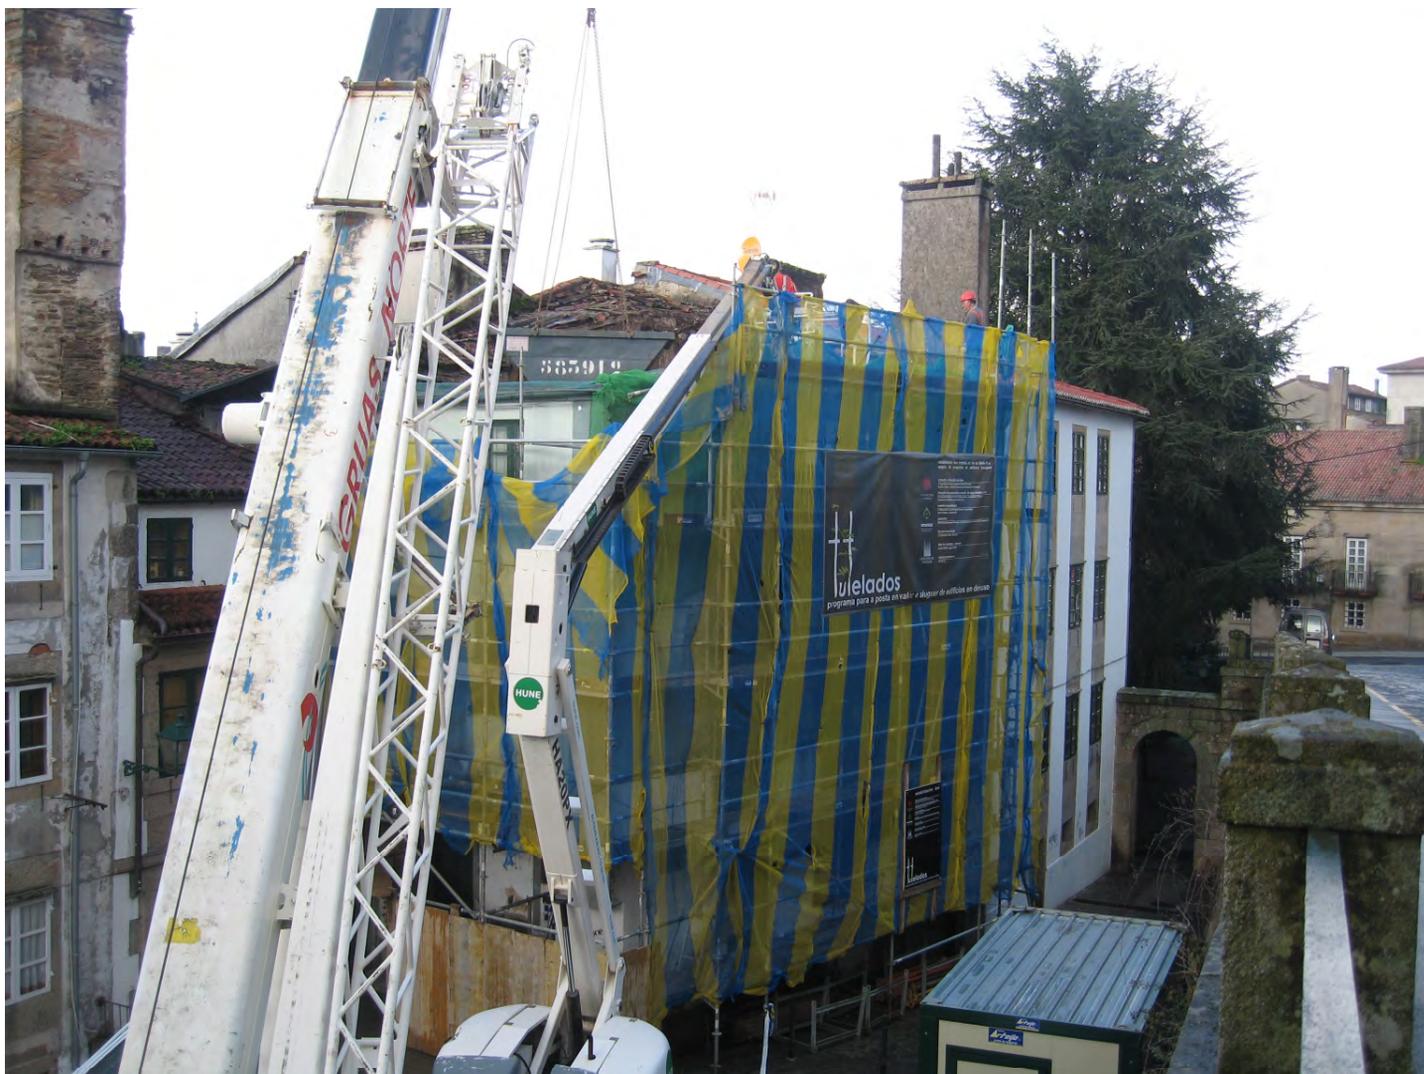
la demolición de la cubierta resultó especialmente compleja

Los operarios trabajaron desde la barquilla de una grúa permaneciendo el edificio completamente vacío durante la demolición de la cubierta y del bajocubierta.

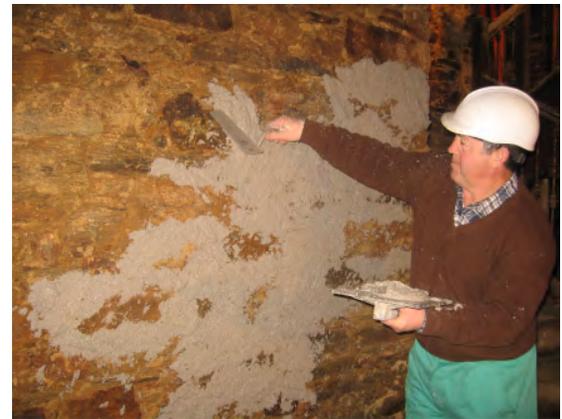
el revoco interior cubre parcialmente los cachotes de piedra

El criterio general de intervención sobre los muros existentes fue de saneamiento, picando en su totalidad, y reponiendo los revocos de cal tanto exterior como interiormente. Posteriormente se aplicó pintura microporosa interiormente y pintura al silicato exteriormente, siempre convencidos de la conveniencia de facilitar en lo posible las migraciones de vapor de agua a través de los muros. El tipo de revoco interior es un revoco "parcial", ya que no cubre la totalidad de los cachotes si no que va buscando la planeidad "a buena vista" del paramento a golpe de paleta, sin preocuparse de dejar al descubierto en parte algunas de las piezas de mampostería.

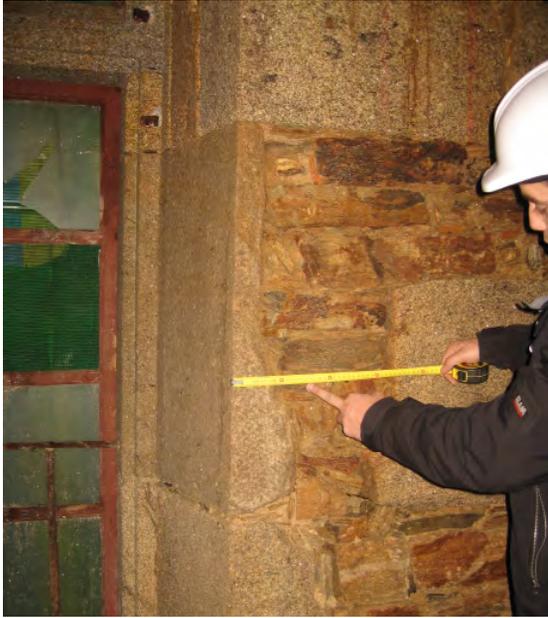
el recerardo de sillería de los huecos era muy escaso
