CUADERNOS TÉCNICOS

la Carraca de la Catedral de Santiago

redacción de proyecto para la recuperación de la Carraca de la Catedral de Santiago:

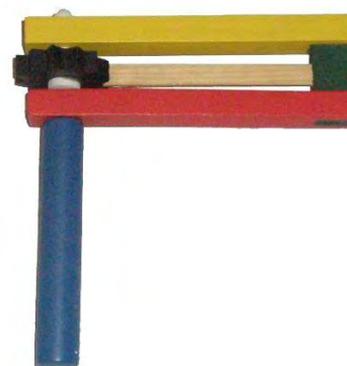
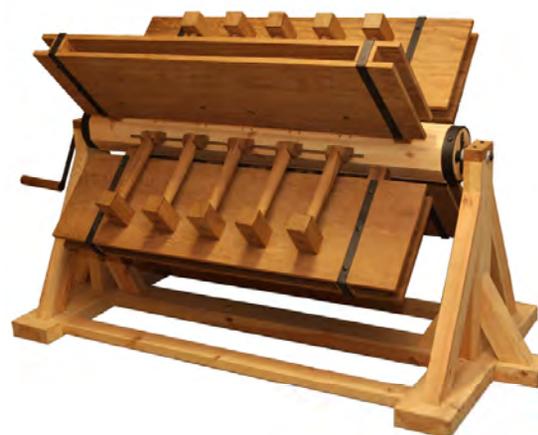
la carraca (arriba) no debe confundirse con una matraca (abajo)

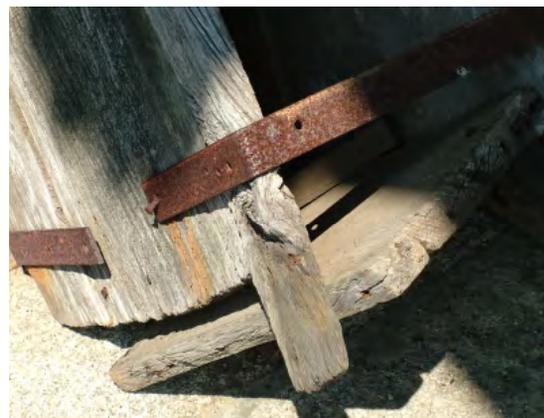
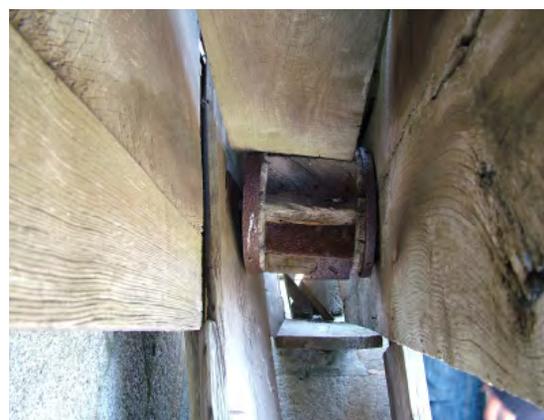
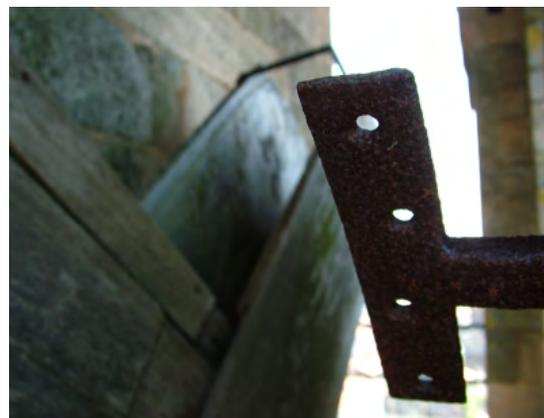
El soporte, madera de castaño, está deteriorado por el paso del tiempo, la falta de mantenimiento debida al desuso y la incidencia de los agentes externos: intemperie, cambios climatológicos, etc, ya que su posición en la torre es bastante expuesta.

Las maderas se ven afectadas según su corte y dureza, de manera diferente, sin que en ningún caso aparezcan signos de ataques de xilófagos ni hongos. No se observan a simple vista reparaciones relevantes posteriores a su fabricación.

Los herrajes originales están muy oxidados y presentan ataques de corrosión localizada, con pérdida de material.

diversos detalles del estado de conservación de la Carraca

La finalidad principal de la restauración de la Carraca, es su recuperación como documento histórico-etnográfico e instrumento sonoro. Ante la imposibilidad de conservar la original como instrumento activo y conseguir recuperar su función, se propuso por una parte

la construcción de una réplica exacta del instrumento, partiendo del testimonio de la Carraca original y la recuperación y restauración de los restos de ésta, para su exposición en el museo de la Catedral.

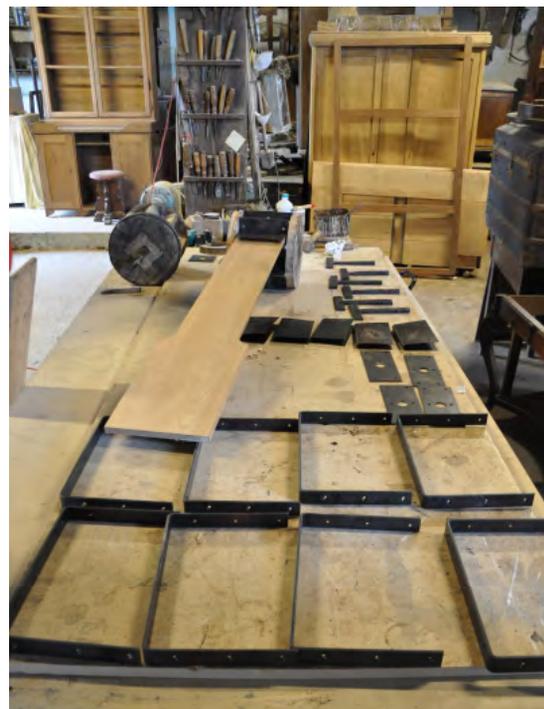
las piezas se ejecutaron a partir del estadillo creado por la OTTP

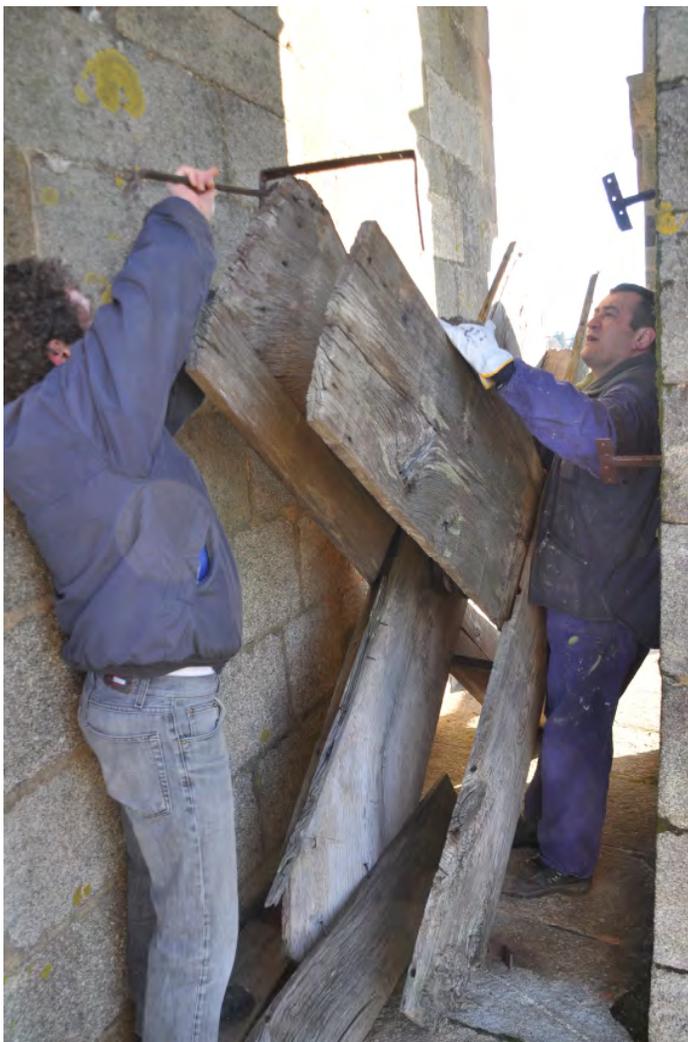
desmontando las piezas de la Carraca

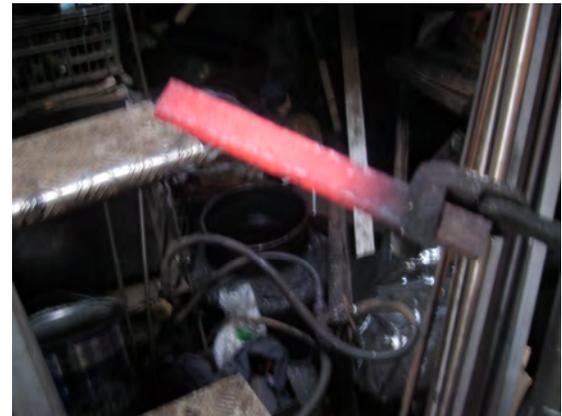
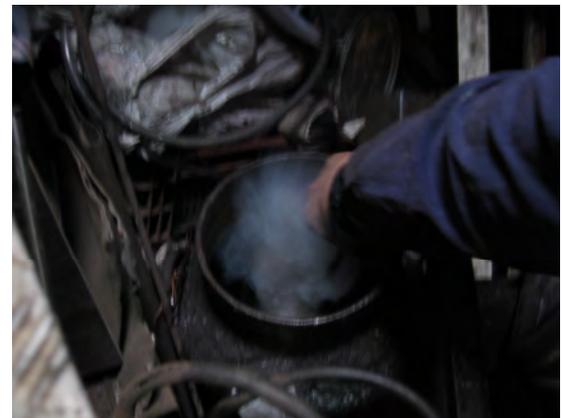
El empavonado o pavonado del acero, es un sistema tradicional de protección del acero cuyo uso se remonta cerca de tres siglos. Consiste en conseguir una capa de óxido abrillantado superficial, compuesto principalmente por óxido férrico del color café, que protege las piezas de la corrosión.

El proceso, del que se recogen varias imágenes en esta publicación, es sencillo y consiste en calentar el acero hasta ponerlo al rojo vivo para enseguida sumergirlo en un baño de aceite.

dos momentos del empavonado del acero

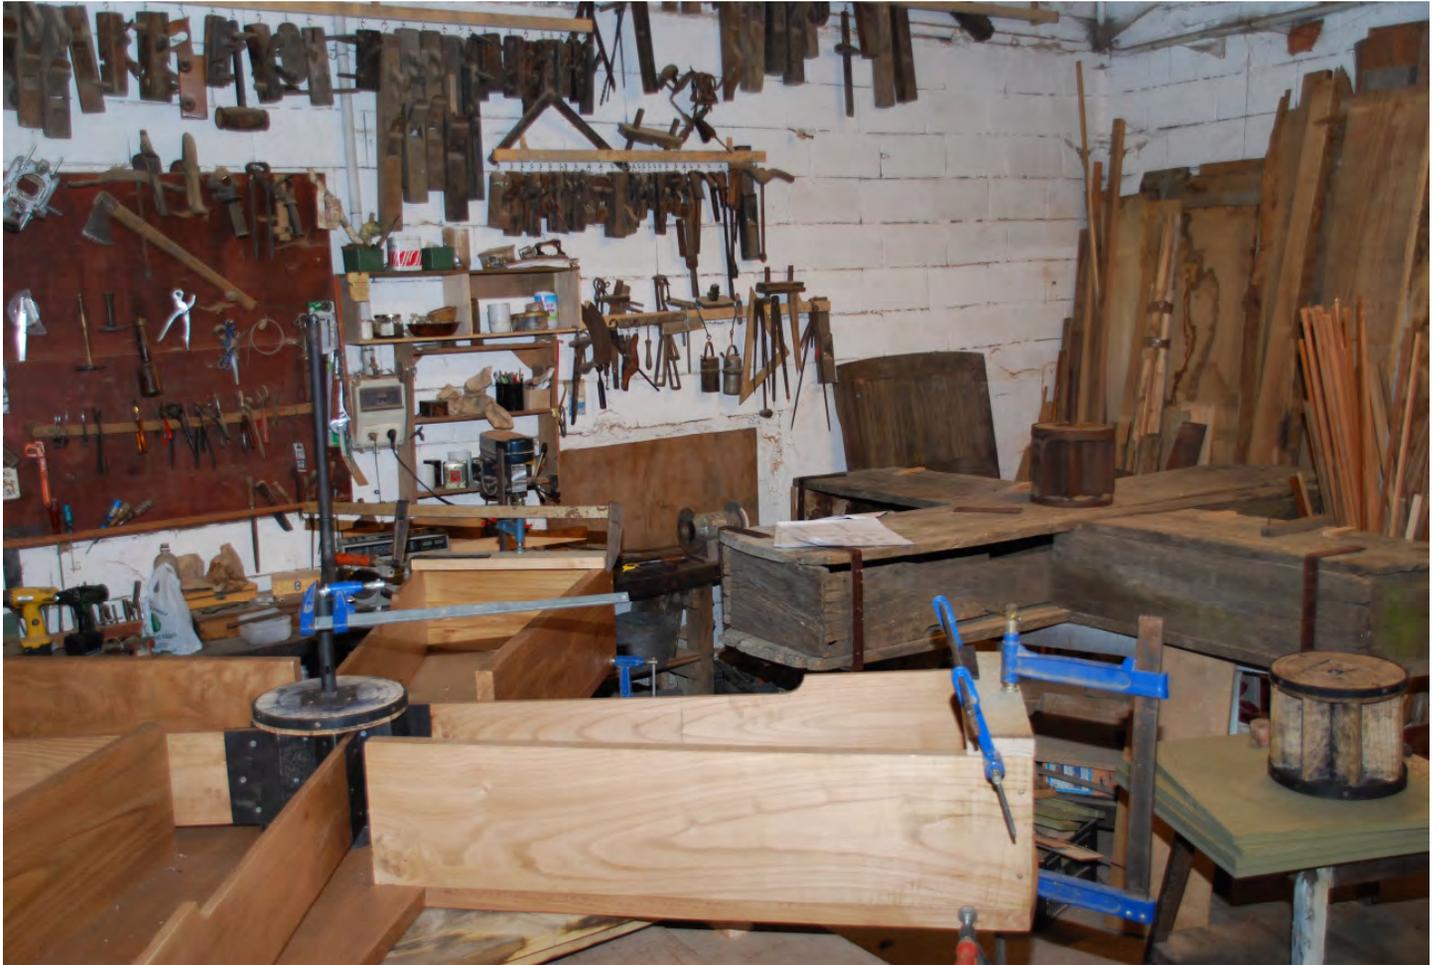
la réplica en primer plano y la carraca original al fondo

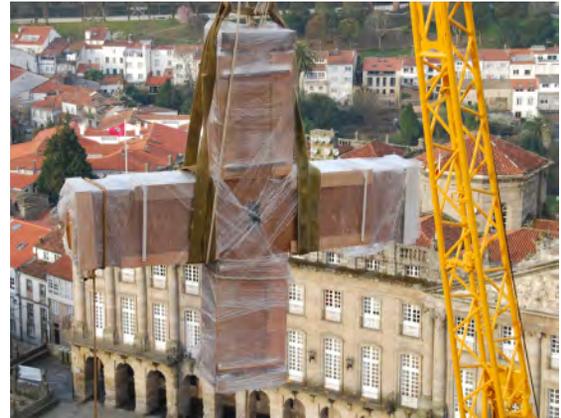
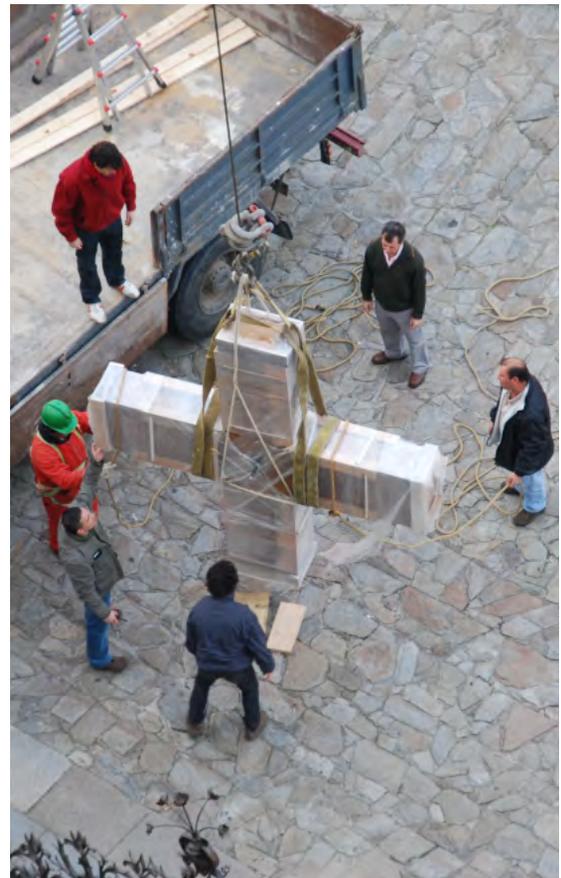
La subida de la Carraca hasta la Torre supuso uno de los momentos más espectaculares y que más expectación causó, ya que está tuvo que ser elevada mediante una gran grúa instalada en la Plaza del Obradoiro. Debido al trabajo de ajuste y afinado que se había realizado durante días en el taller, no era posible desmontar la pieza para poder subirla por la escalera y proceder de nuevo a su montaje en la propia Torre, de ahí la necesidad de subir la Carraca entera. Esta se elevó sobre el cielo de Compostela para ser recibida en la Catedral como le correspondía. El trabajo de elevación y presentación frente al muro de la Carraca fue llevado a cabo por la empresa Neor S.A..

distintos momentos de la elevación de la Carraca hasta su emplazamiento en la torre de la Catedral

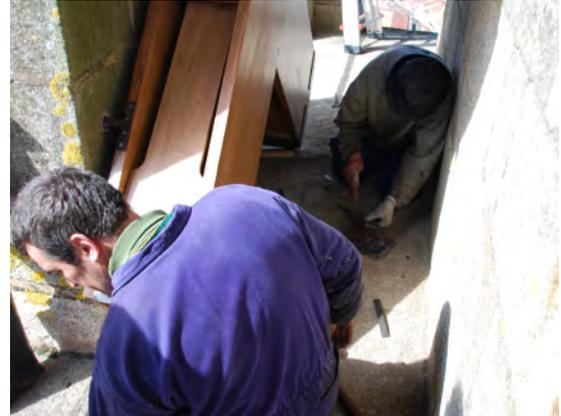
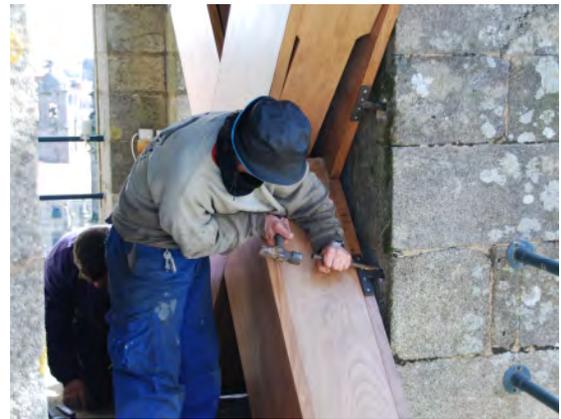
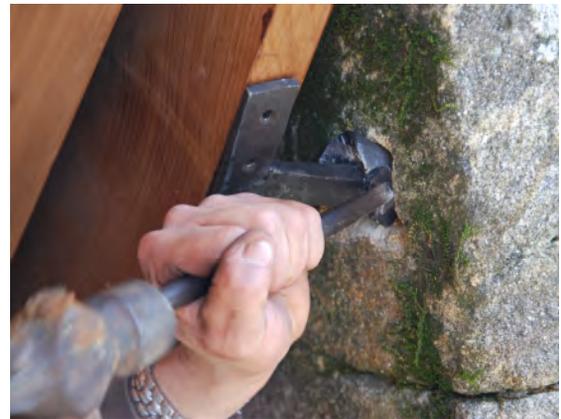
Aquí llegó el turno de los herreros de Forxa 67, dirigidos por Santiago Martínez Otero, quienes conocen bien el oficio tradicional del retacado con plomo. Los nuevos anclajes en forma de "T" de acero empavonado se introdujeron en el muro de igual forma a como se había hecho quizás 150 años antes. El proceso de retacado es un trabajado tradicional que se emplea para la fijación de los herrajes de puertas y

ventanas, así como en barandillas y otros elementos de acero, sobre la sillería. Se trata de un procedimiento no destructivo ni para el propio muro ni para la pieza de acero, de forma que la Oficina Técnica – Taller de Proyectos es el sistema que siempre usa en sus proyectos de intervención sobre el patrimonio. Para la introducción del plomo se puede llevar este hasta el punto de fusión para una vez en estado líquido introducirlo en el hueco en la piedra, o bien emplear el sistema de retacado en frío que fue el que se usó en el caso de la Carraca. Se trata de un proceso largo y laborioso que consiste en introducir tiras de plomo entre el herraje de acero y la caja en la piedra, golpeándolas continuamente hasta que el plomo se calienta poco a poco y llega a un cierto punto de “fusión plástica”. Es fundamental la forma en que se golpea con el puntal el plomo y que debe realizarse de dentro para fuera, es decir, de la pieza de acero hacia el exterior de la caja en la piedra. Ello se hace para que no queden bolsas de aire junto al herraje de acero, lo que provocaría la oxidación de este, con la consiguiente corrosión. Como bien es sabido la corrosión supone un aumento del volumen de la pieza, que se “hincha” dentro de la caja y termina por hacer estallar la piedra, de ahí la delicadeza con que debe ejecutarse el retacado, asegurándose de que todo el hueco queda totalmente relleno de plomo compactado y sin aire en el interior. Para dar idea del trabajo, solo indicar que en el caso de la sujeción de la Carraca los herreros dedicaron casi dos horas a los cuatro anclajes.

el proceso de retacado con plomo de los anclajes

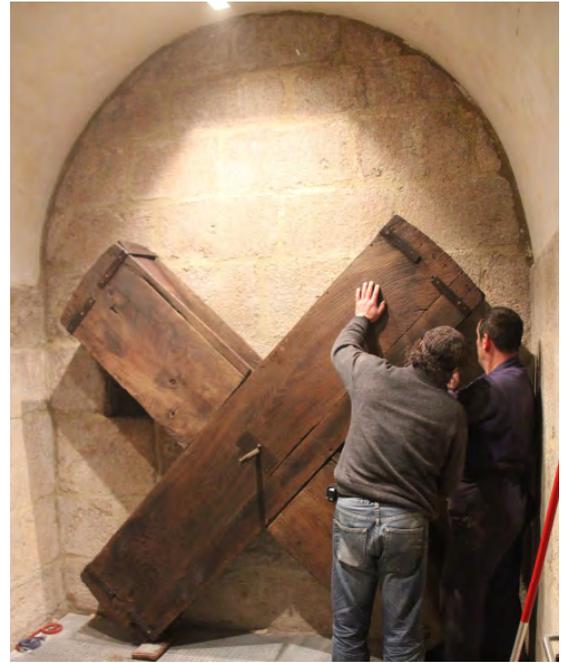
Para ello se llevó a cabo el saneado de la madera mediante la eliminación de hongos, musgos y otros microorganismos; así como la consolidación de maderas a conservar en zonas debilitadas y la aplicación de una capa protectora.

colocación de la Carraca original en uno de los niveles de la Torre
