CUADERNOS TÉCNICOS

Casa do Deán - Oficina de Atención al Peregrino

Oficina Técnica - Taller de Proyectos
Consortio de Santiago

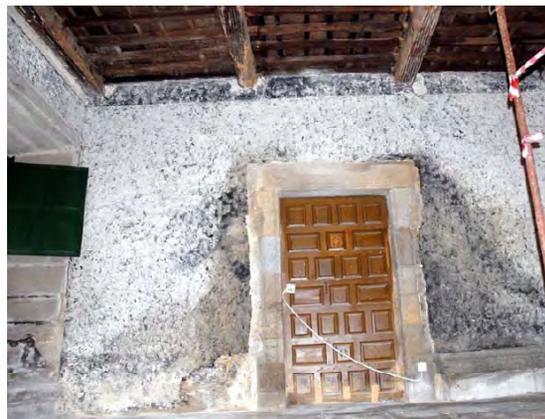
el zaguán con el forjado intermedio

Los trabajos en este espacio consisten en la recuperación de la doble altura original a través de la eliminación de la entreplanta existente. Además se llevan a cabo el adecentamiento general del zaguán, del que se proponen retirar la agencia de viajes y las dependencias comerciales, que pueden reubicarse en los espacios comerciales resultantes en la planta baja del palacete anexo hacia la rúa do Vilar, la antigua "Casa de Lucas", ahora con acceso desde esta calle y desde el propio Patio de la Parra.

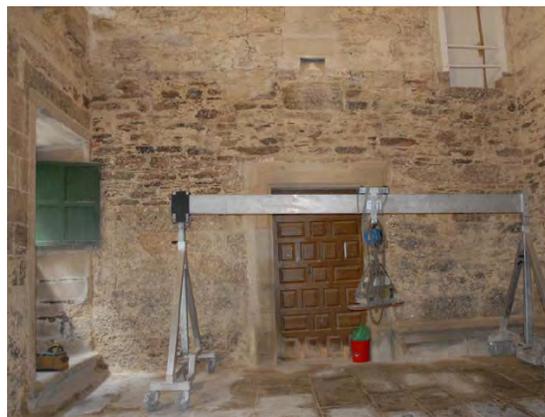
zaguán tras la eliminación del forjado de la entreplanta

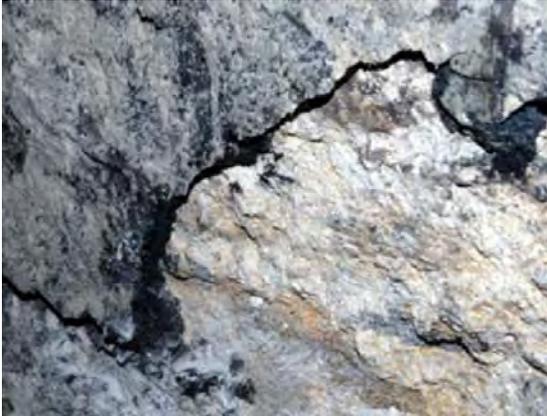
“El mortero de revestimiento contenía alquitrán para tratar de impermeabilizar las paredes. Este mortero fue eliminado mecánicamente durante los trabajos previos de rehabilitación de esta parte del edificio quedando todavía algunos restos en aquellas partes en que se encontraba más adherido al soporte. En cuanto al mortero de junta se trata de un mortero de cal que, en algunas zonas donde la estancia ha sufrido reparaciones, fue sustituido por un mortero de cemento. También se ha localizado un mortero de relleno de tipo

detalle del mortero original del zaguán que incluía alquitrán y cemento

“Hemos detectado que los principales mecanismos de deterioro vienen ocasionados por la presencia de sales en disolución. La cristalización salina depende de la permeabilidad de la piedra y de su capacidad para retener agua con sales disueltas, estas aumentan hasta 20 veces su volumen al cristalizar e hidratarse.”

El informe recoge de manera detallada cada una de las patologías observadas en los distintos paramentos del zaguán y concluye que el origen de todas ellas está en la infiltración de agua ya sea directamente a través de la fachada por grietas o desde el subsuelo. Como no es posible intervenir directamente sobre el origen de las humedades, el proyecto apuesta por el saneamiento completo de los revocos y juntas, para la posterior aplicación de mortero de cal, altamente permeable a la humedad.

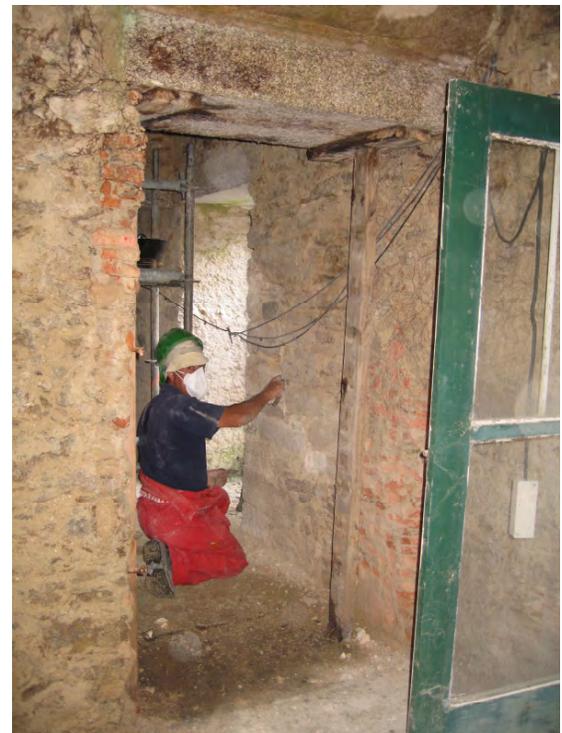
picado de revocos

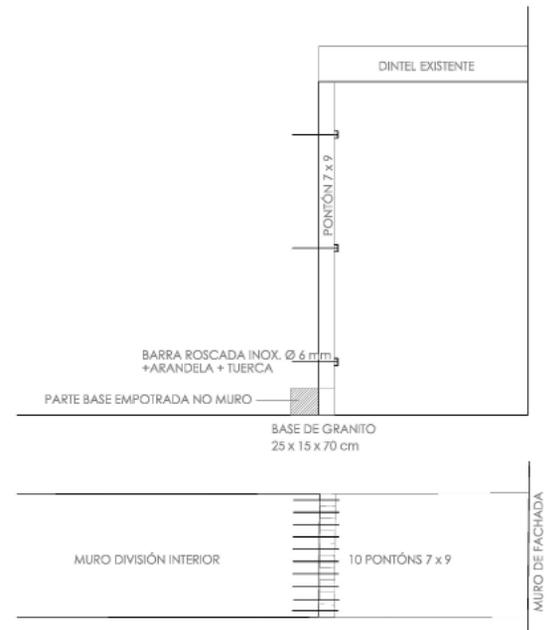
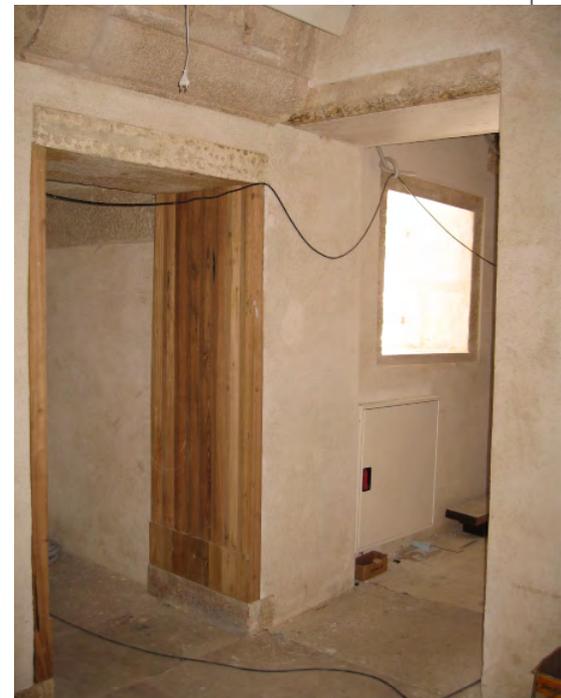
detalle del nuevo apoyo de los dinteles

En este apartado dedicado a los muros también debe reseñarse la solución desarrollada para resolver los problemas de apoyo de algunos de los dinteles de la planta primera de la OAP. Para aumentar la superficie de apoyo de los dinteles existentes se atornillan pontones de castaño 7 x 9 cm en todo el espesor del hueco mediante varillas roscadas de 6 mm, que a su vez apoyan sobre una basa de granito.

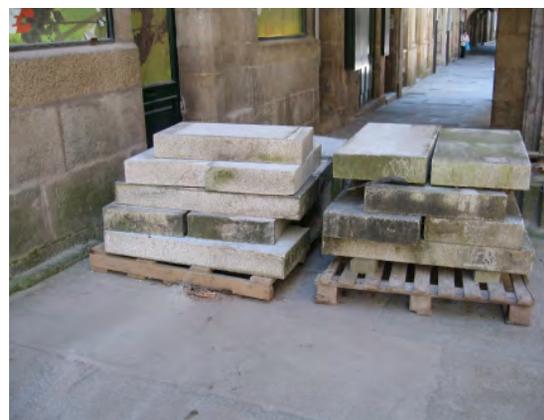
todas las losas utilizadas en la obra son piezas recuperadas

En este apartado cabe destacar la solución desarrollada para la resolución de los pavimentos interiores consistente en el levantado y recolocación de las losas sobre dos camas de grava de diferente granulometría que a su vez se disponen sobre el terreno compactado, colocando entre estos un fieltro geotextil. Se crea de esta forma un pavimento completamente en seco y por tanto reversible, lo que lo convierte en una solución que convive a la perfección con los restos arqueológicos bajo los edificios.

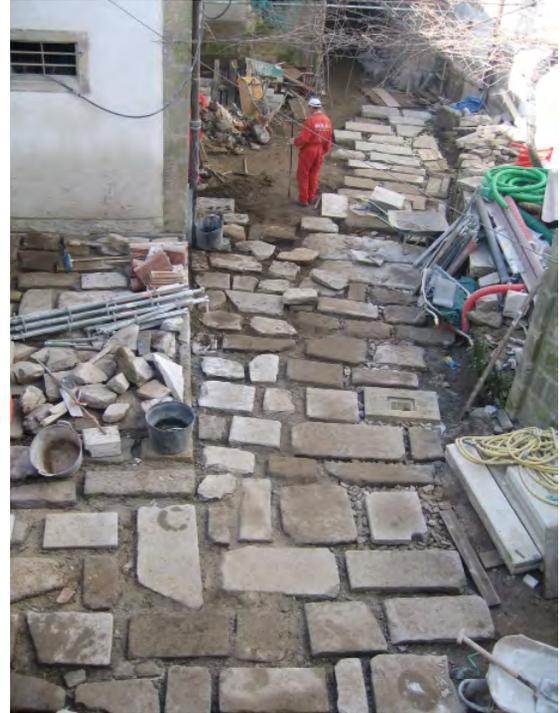
las losas del patio se asientan sobre tierra

En cuanto a los enlosados exteriores, se busca la creación de un pavimento permeable colocado directamente sobre la tierra permitiendo la evapotranspiración, lo que permitió que la vegetación pronto ocupase el espacio entre las juntas humanizando el patio. Durante el desarrollo de los trabajos se descubrió un antiguo canal que cruza el patio desde el callejón que comunica con la rúa Xelmírez. Este canal se reconstruye y se cubre de nuevo con el enlosado del patio. Sin embargo este elemento se pone de manifiesto en la imagen final del enlosado mediante el retacado con ripios de las juntas de las losas bajo las que discurre el canal, remarcando su traza en contraposición al resto del enlosado en cuyas juntas aparece vegetación.

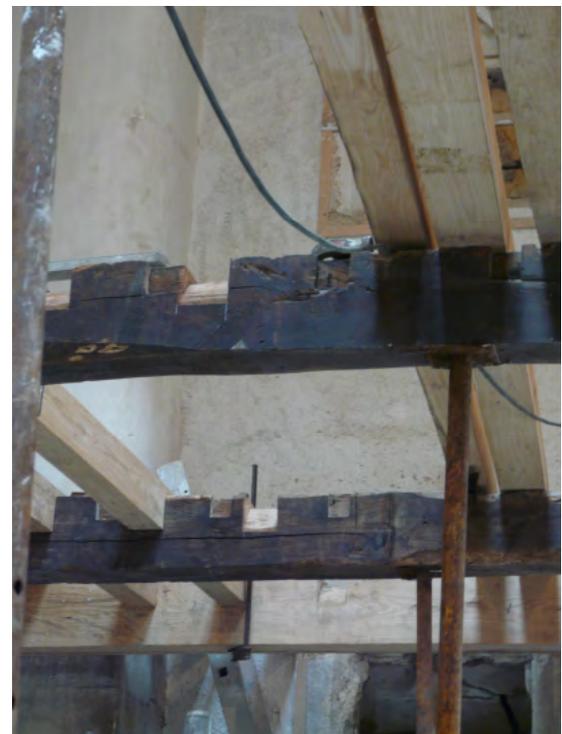
recuperación de las vigas existentes

- Colocación de canzorros de granito que generan una superficie de apoyo mayor aunque las cabezas de las vigas se encuentren afectadas por ataques de hongos o xilófagos y hayan perdido parte de su capacidad portante. Además se reduce ligeramente la luz de estas. En algún caso se colocó un canzorro lateral reduciendo sensiblemente la luz.

- Reducción de la luz de las vigas mediante la colocación de tornapuntas.

- Aprovechamiento de la estructura de la escalera para introducir un pié derecho de apoyo y descarga de la viga.

- Colocación de los pontones en continuidad sobre las vigas, de forma que cada uno apoya por lo menos en tres vigas y de forma que dos pontones consecutivos apoyan siempre en vigas distintas

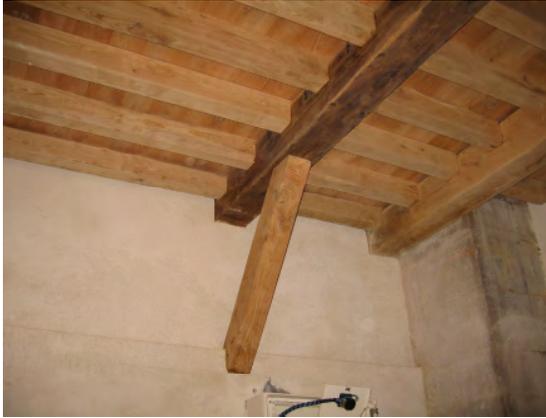
ejemplo de tornapuntas empleado para reducir la luz de una viga existente

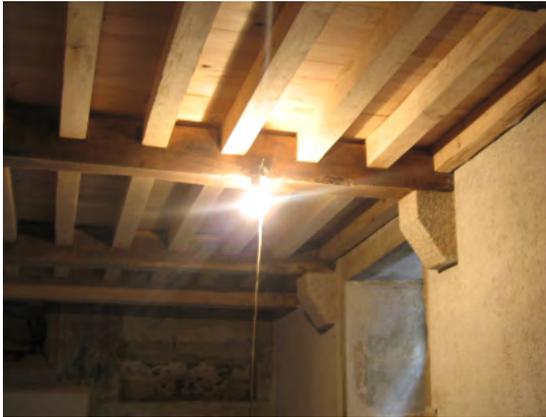
la colocación de canzorros mejora el apoyo de las vigas originales cuando las cabezas se encuentran dañadas

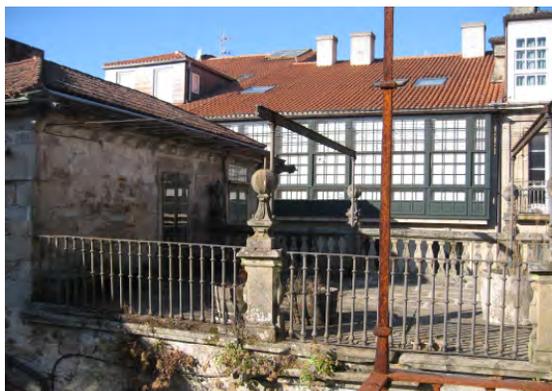
vista general de la terraza que se calafateó

La terraza está formada por grandes losas de granito directamente dispuestas sobre el relleno de las bóvedas. Las juntas de las losas habían sido calafateadas en la intervención de 1996 buscando una estanqueidad que se consiguió. Sin embargo, debido a la falta de mantenimiento, y sobre todo, a la pérdida de la parra sobre la terraza, que atenuaba el soleamiento, se habían comenzado a detectar puntos de humedad en el intradós de las bóvedas, y la consiguiente proliferación de líquenes y hongos. En el enlosado de esta terraza, existen unos canales tallados en las propias losas que evacuan rápidamente el agua de la lluvia a un canal perimetral, desde el que se vierte el agua directamente al patio a través de una gárgola de piedra. Para la realización del nuevo calafateado se contó con una empresa de reparación de barcos de Ribeira, interviniendo profesionales de un oficio a punto de desaparecer.

En primer lugar se eliminó el calafateado existente, para posteriormente proceder al sellado de las juntas entre las losas mediante estopa y brea. Previamente estas juntas reciben un encintado profundo con mortero de cal. Posteriormente se aplica un recubrimiento hidrofugante incoloro de superficie de poro abierto, que forma una película autolimpiante que repele la suciedad y el agua. En todo este proceso resulta fundamental el secado completo de las bóvedas por lo que se instaló una lona provisional durante los días de lluvia y se retiraba en los días soleados, y no se llevó a cabo el calafateado hasta que este secado se hubo verificado.

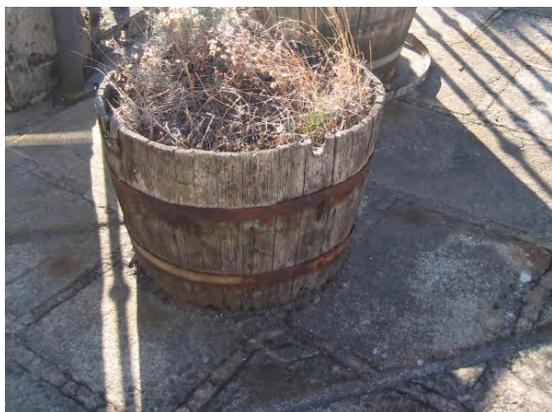
detalle de los canales de evacuación tallados en las losas
